TA23-968592

Het onderhoud aan het buitenschilderwerk aan alle zijden van een VvE, de woningen gelegen aan de Voorbeeldstraat te Voorbeeldorp

Technisch advies

Uithoorn, 5 februari 2024

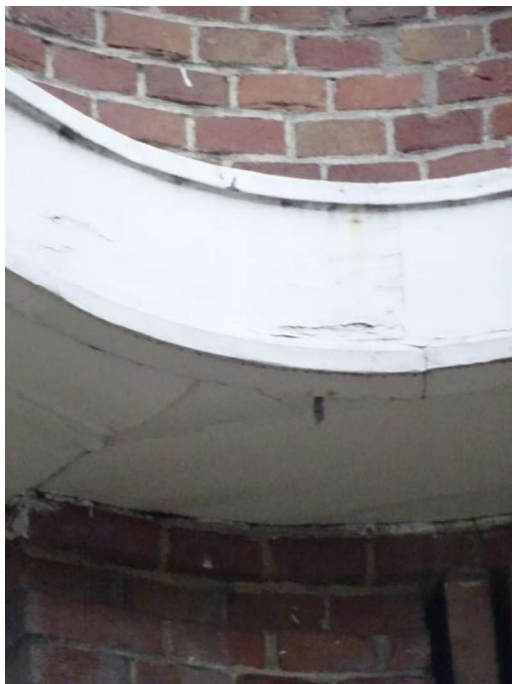
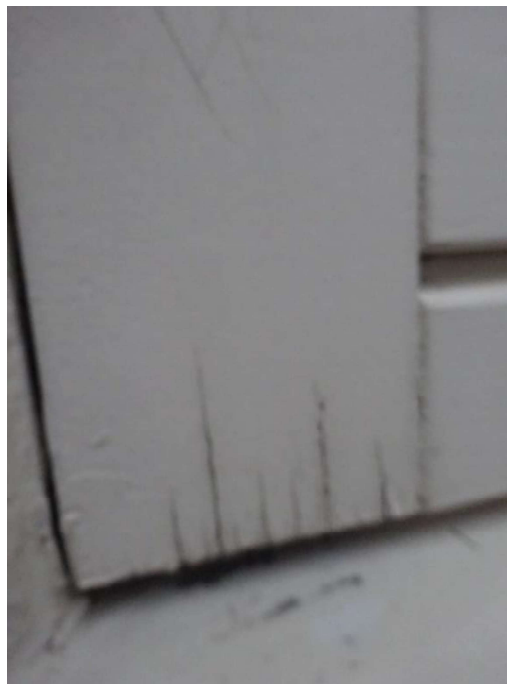
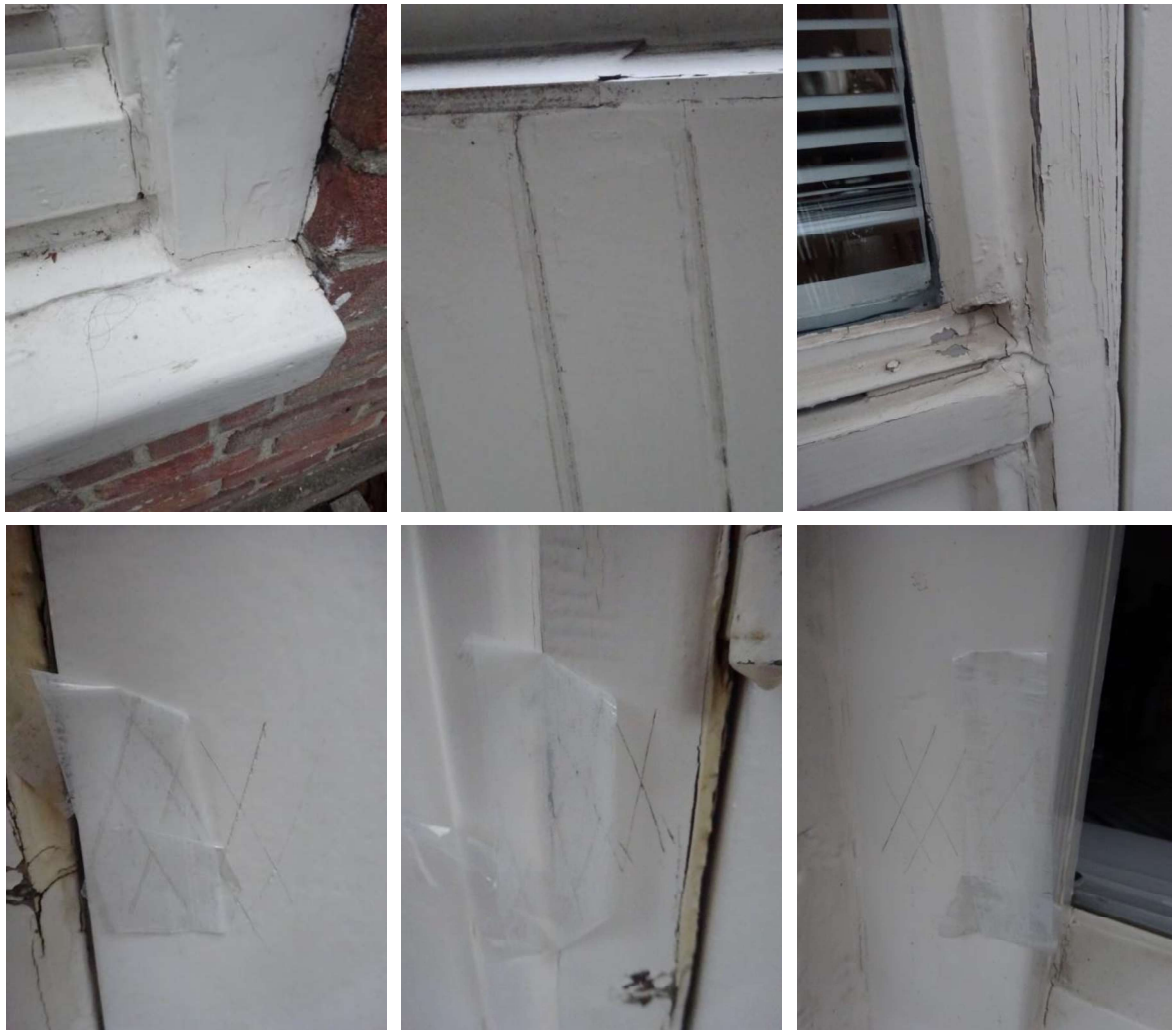
Ramen, kozijnen, deuren, dakoverstek, panelen, onderkant hijsbalken en schrotenplafonds

Materiaal	diverse houtsoorten
Huidig verfsysteem	dekkende verf alkyd
Waarneming	aangetast hout beglazingssysteem met isolatieglas, elastische kit en glaslatten, einde levensduur defecte kit in condensprofiel hechtingsklasse 0 (zeer goed) mechanische beschadigingen ondeugdelijke verflagen plaatselijk openstaande verbindingen oppervlakkige verfschade scherpe kanten scheuren roestende spijkers vervuild verweerd hout schrle kopse onderkanten deuren

- Het geheel grondig reinigen met een geschikt reinigingsmiddel.
- Ondeugdelijke verflagen verwijderen tot op het kale hout, bij voorkeur door middel van machinaal schuren.
Het resultaat moet een draagkrachtige ondergrond zijn.
- Kaal gekomen hout goed opzuiveren door middel van machinaal schuren.
- Verweerd hout tot op het gezonde hout verwijderen door middel van machinaal schuren.
- Intacte lagen opruwen door middel van machinaal schuren.

- Aangetast hout, afhankelijk van de mate van aantasting, herstellen volgens curatief systeem:
C1 - Herstellen van aangetast hout in houtconstructies,
C2 - Herstellen van aangetast hout in houtconstructies door middel van lamineren of
C4 - Herstellen van aangetast hout door deelvervanging in stijlen en dorpels.
Werkomschrijvingen aanwezig in de bijlagen.

- Scheuren afdichten volgens preventief systeem:
P4 - Herstellen van scheuren .
Werkomschrijving aanwezig in de bijlagen.
- Reparatie van kleine beschadigingen in hout (reparaties tot 10 mm):
Beschadigd hout verwijderen. Het hout schuren tot op het gezonde hout.
Repareren en/of plamuren met een daarvoor geschikt product.

- Roestende spijkers:
Spijkers drevelen tot 6 mm onder het oppervlak.
Daarna de spijkergaten afdichten volgens preventief systeem:
P9 - Herstellen van oppervlakte beschadigingen.
Werkomschrijving aanwezig in de bijlagen.

- Openstaande houtverbindingen afdichten volgens preventief systeem:
P2 - Afdichten van naden en verbindingen.
Werkomschrijving aanwezig in de bijlagen.
- Klemmende draaiende delen moeten zodanig worden gecorrigeerd dat ze weer goed functioneren.

- Kaal gekomen hout gronden met een laag Urethan Alkydgrondverf; droge laagdikte 40 µm.
- Het geheel overgronden met een laag Urethan Alkydgrondverf; droge laagdikte 40 µm.
- Het geheel afwerken met een laag Urethan Alkydlakverf; droge laagdikte 40 µm.

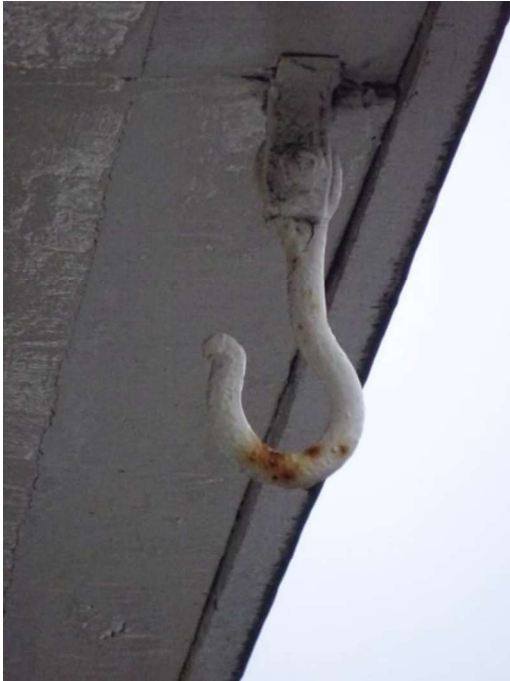
Hijshaken

Materiaal	staal
Huidig verfsysteem	alkyd
Waarneming	corrosie ondeugdelijke verflagen plaatselijk vervuild

- Reinigen en ontvetten.
- Verflagen die onvoldoende hechten, gebarsten, gebladderd of anderszins ondeugdelijk zijn verwijderen, bij voorkeur door middel van machinaal schuren.
- Roest handmatig of machinaal verwijderen tot reinheidsgraad P St 3 (NEN-EN-ISO 8501-2).
- Intacte lagen opruwen door middel van schuren.

- Kaal gekomen delen bijwerken met een laag oplosmiddelhoudende acrylaatprimer; droge laagdikte 50 µm.
- Het geheel overgronden met een laag oplosmiddelhoudende acrylaatprimer; droge laagdikte 50 µm.
- Het geheel afwerken met een laag Urethan Alkydlakverf; droge laagdikte 40 µm.

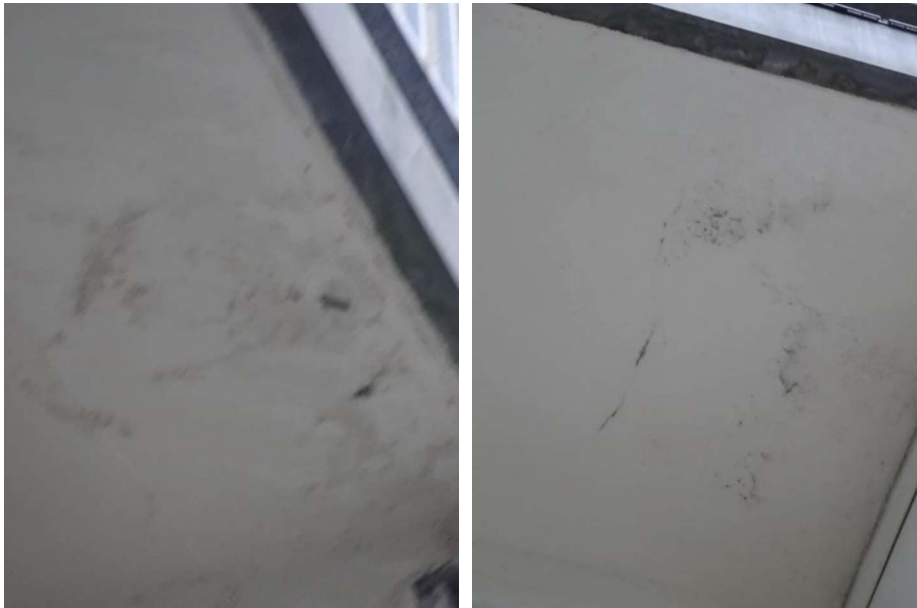
Balkonplafonds

Materiaal	beton
Huidig verfsysteem	gevelverf dispersie
Waarneming	betonschade ondeugdelijke verflagen plaatselijk vervuild lekkage vloeren

- Er zijn gebreken door lekkage vanuit de vloer geconstateerd. Alvorens onderstaande behandeling uit te voeren dienen de vloeren, conform in dit advies omschreven behandeld worden. Ook dient de ondergrond voldoende droog (<4%) te zijn.

- Verontreinigingen en ondeugdelijke verflagen verwijderen: Het oppervlak benatten met behulp van lagedruk reinigingsapparatuur en water. Aan het water een reinigingsmiddel toevoegen. Na voldoende inwerking alle verontreinigingen en ondeugdelijke verflagen verwijderen met behulp van hogedruk reinigingsapparatuur en water, druk minimaal 120 bar. Test op een proefvlak of met de geadviseerde methode het vereiste resultaat wordt bereikt.

- Opsporen van alle holklinkende, aangetaste betondelen middels afkloppen van de te behandelen oppervlakken en deze (holklinkende) plaatsen direct verwijderen tot op de gezonde ondergrond.
- Eventueel vrijgekomen wapeningsijzer tot minimaal 10 mm achter het wapeningsijzer vrijhakken en over een lengte, zodanig dat minimaal 30 mm gezond wapeningsijzer zichtbaar is. Verwijderen van alle corrosieproducten middels geëigende methodes, vrij-maken van alle ongerechtigdheden en stofvrij maken (minimale reinigingsgraad Sa 2,5 en conform CUR-Aanbeveling 118). Let op: Indien de aanwezige wapening verwijderd moet worden of beschadigd is - contact opnemen met een constructeur!

- Kale delen voorstrijken met een watergedragen fixeermiddel, verdund met 4 volumedelen leidingwater. Bij het aanbrengen van voorstrijk- en fixeermiddelen mag na droging geen glanzende film overblijven.
- Het geheel afwerken met twee lagen water gedragen dispersie 100% acrylaat plafondverf.

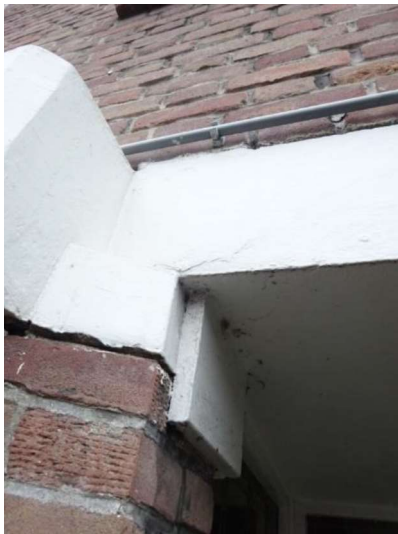
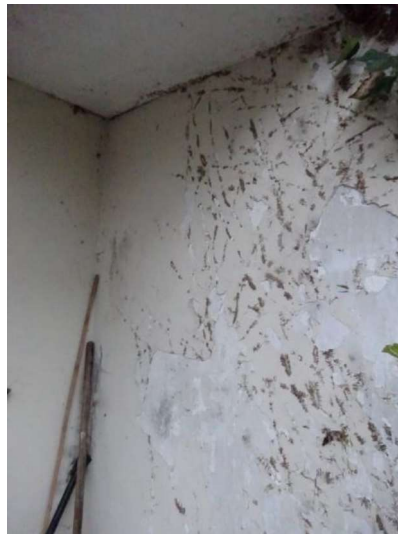
Overige plafonds, lateibanden, muurafdekkers, muurwerk en muurstroken

Materiaal	minerale stuclaag en beton
Huidig verfsysteem	gevelverf dispersie
Waarneming	ondeugdelijke verflagen plaatselijk scheuren bouwdynamisch vervuild wortels oude klimopbeplanting

- Wortels van oude klimop verwijderen door middel van krabben met Baco krabber.
- Bouwdynamische scheuren worden veroorzaakt door constructieve gebreken. Hiervoor verwijzen wij naar een bouwkundige voor het hersteladvies.

- Verontreinigingen en ondeugdelijke verflagen verwijderen:
Het oppervlak benatten met behulp van lagedruk reinigingsapparatuur en water. Aan het water een reinigingsmiddel toevoegen.
Na voldoende inwerking alle verontreinigingen en ondeugdelijke verflagen verwijderen met behulp van hogedruk reinigingsapparatuur en water, druk minimaal 120 bar.
Test op een proefvlak of met de geadviseerde methode het vereiste resultaat wordt bereikt.

- Repareren van scheuren:
Alle loszittende delen verwijderen.
Repareren met een daarvoor geschikt reparatiemiddel.
Het oppervlak naschuren, zodat de sluijer (poederende laag) wordt verwijderd.

- Kale delen voorstrijken met watergedragen fixeermiddel, verdund met 4 volumedelen leidingwater.
Bij het aanbrengen van voorstrijk- en fixeermiddelen mag na droging geen glanzende film overblijven.
- Het geheel afwerken met twee lagen water gedragen dispersie 100% acrylaat muurverf.

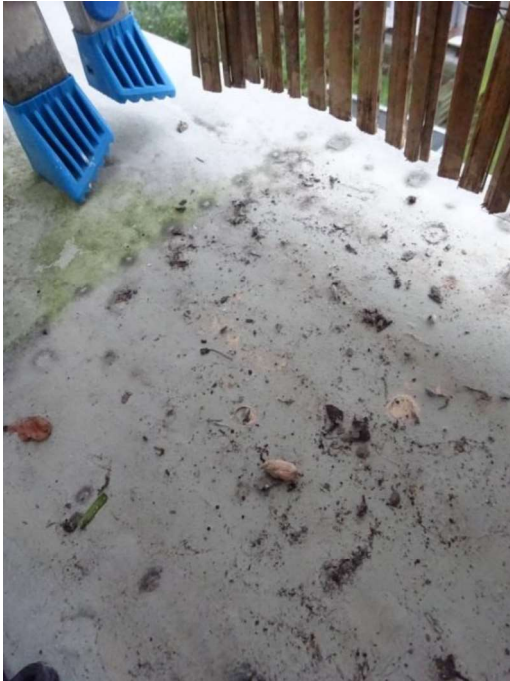
Balkonvloeren

Materiaal	beton
Huidig verfsysteem	epoxy rolcoating
Waarneming	ondeugdelijke coatinglaag plaatselijk vervuild lekkage vloeren

- Door waterdoorslag vanuit de vloer is op diverse plaatsen veel gebreken aan de onderzijde plafonds geconstateerd.
Alvorens de plafonds te behandelen dient onderstaande behandeling uitgevoerd te worden.
Ook dient de ondergrond voldoende droog (<4%) te zijn.

- De schone, droge (< 4% vocht, gemeten met Tramex) en voorbehandelde ondergrond voorzien van een 2-componenten, snel uithardende, polyurea/polyurethaan hybride primer. Verbruik van ca. 0,15 – 0,20 l/m² per laag, afhankelijk van de zuiging en ruwheid van de onder. Kruiselings en gelijkmatig aan te brengen met een kortharige, niet pluizende vachtroller.

- Na droging, minimaal 30 minuten, maar binnen 24 uur, de kleefvrije en poriënvrije primerlaag voorzien van een 2-componenten, hoog elastische laag op basis van polyurea. Verbruik ca. 2,3 kg/m². Aan te brengen door middel van een vlakke of getande spaan en na een wachttijd van ca. 15 minuten prikrollen om vloeien van de gietlaag te bevorderen en luchtinsluitingen te voorkomen.
- De schrobranden en opstanden voorzien van 2 lagen een 2-componenten, hoog elastische laag op basis van polyurea Thixo (of normale versie ingedikkt met een verdikkingsmiddel. Verbruik ca. 0,8 - 1,0 kg/m² per laag.

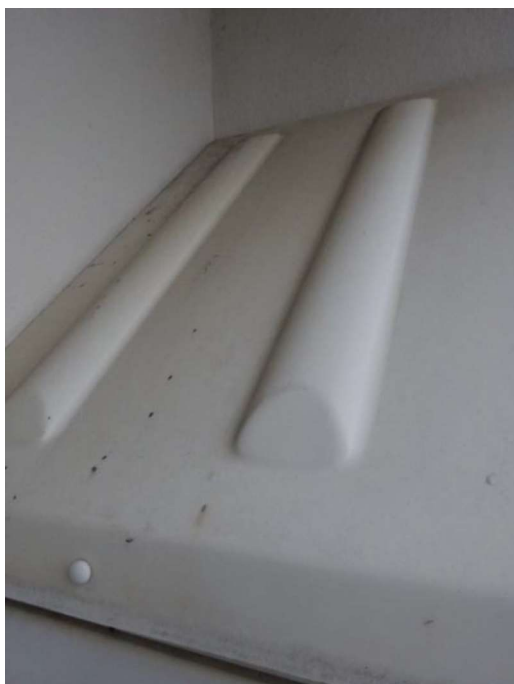
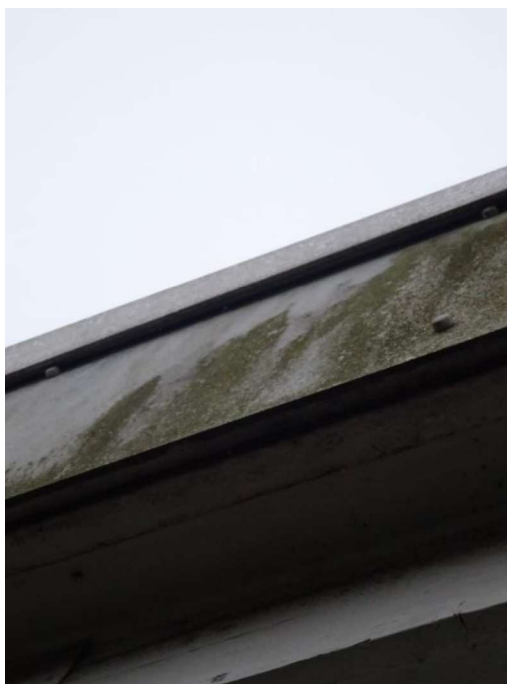
Balkonkasten en koven

vervuild

- Reinigen en conserveren met producten van derden, conform voorschrift van de fabrikant.
